ANALISIS KONDISI KERUSAKAN JALAN PADA PERMUKAAN PERKERASAN LENTUR MENGGUNAKAN METODE PCI SERTA ALTERNATIF PENANGANANNYA

(Studi Kasus: Jl. Raya Papar Kertosono, Kab Kediri STA 0+000 – 3+000)

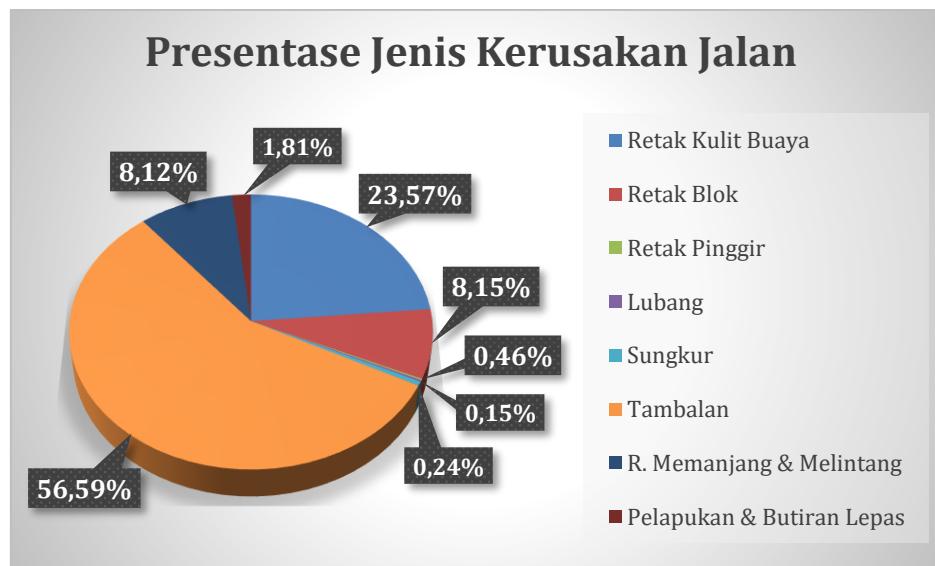
Gambar 4. Diagram Presentase Jenis dan Luas Kerusakan (Hasil Penelitian, 2022)

Pada diagram presentase diatas merupakan jenis serta total luas kerusakan yang terjadi di semua unit segmen pada ruas Jl. Raya Papar – Jl. Raya Minggiran:

1. Retak Kulit Buaya (*Alligator Cracking*) yang presentase total luas kerusakannya yakni 1049,35 m atau (23,57%)
2. Retak Blok (*Block Cracking*) dengan total luas 361,48 m atau (8,12%)
3. Retak Pinggir (*Edge Cracking*) dengan total luas 6,83 m atau (0,15%)
4. Lubang (*Hole*) dengan total luas 9,1 m atau (0,24%)
5. Sungkur (*Spade*) dengan total luas 20,83 m atau (0,46%)
6. Tambalan (*Patching*) dengan total luas 2518,59 m atau (56,59%)

7. R. Memanjang / Melintang (Longitudinal Cracking) dengan luas 403,64 m atau (9,06%)
8. Pelapukan & Butiran Lepas (Ravelling) dengan total luas 80,6 m atau (1,81%)

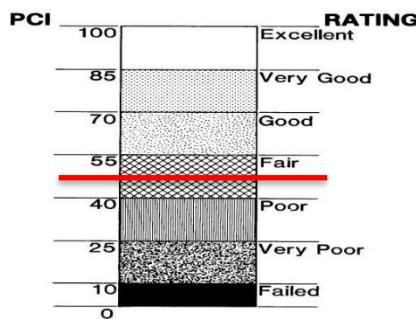
Gambar 6. Nilai Rating PCI Pada Lokasi Penelitian (Hasil Penelitian, 2022)

Total Nilai PCI pada Jl. Raya Papar – Jl. Raya Minggiran, Kertosono, Kab. Kediri:

$$PCIs = \frac{\text{Total Nilai PCI}}{\text{Jumlah Segmen}} = \frac{2856}{60} = 47,6 (\text{Fair})$$

Dari Analisa perhitungan PCI didapatkan nilai total sebesar **47,6** yang termasuk dalam hasil kategori penanganan jalan adalah Pemeliharaan Rehabilitasi [11]. Untuk keseluruhan perbaikan pada ruas Jl. Raya Papar – Jl. Raya Minggiran Kertosono, Kab. Kediri:
